## 고장원인 분석 사례

### <워터파크 배관 부식>

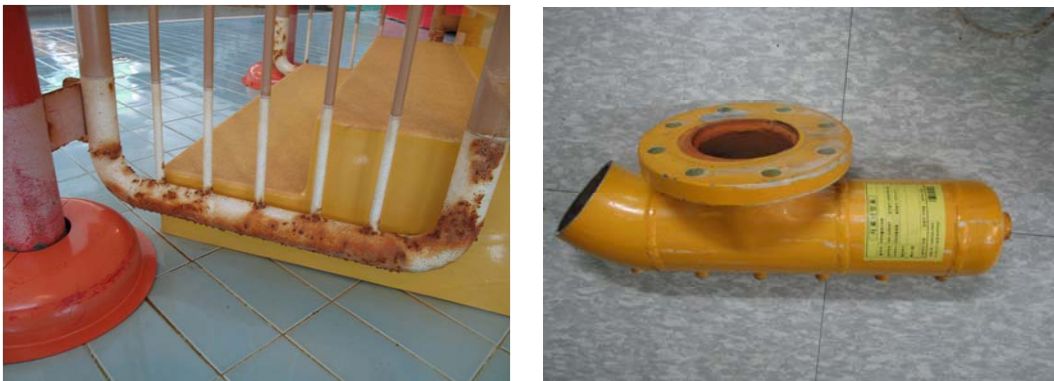
- 실내 워터파크 시설에 설치되는 배관으로 아연도금처리된 강관이며 외부는 페인트 도장처리된 상태
- 설치/ 운영 중 수개월내에 부식이 심하게 발생하여 원인분석 수행

그림 1 시설사진 및 부식배관 샘플

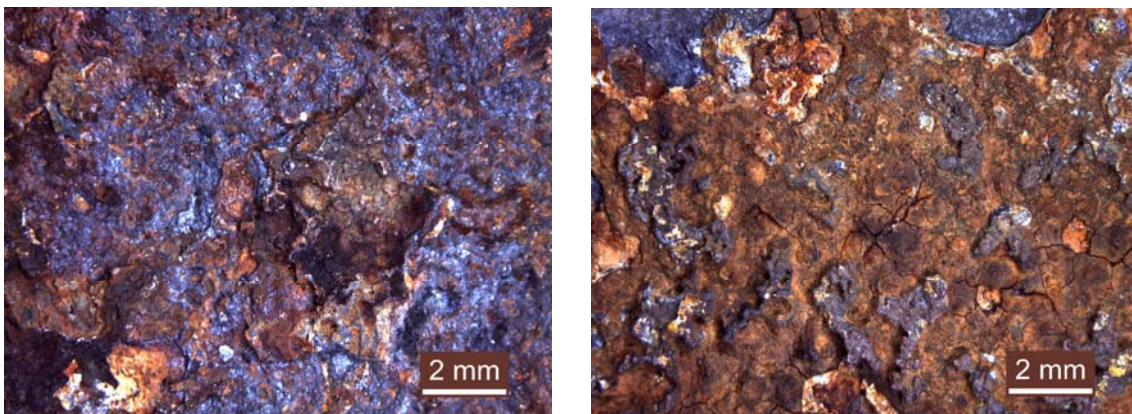
그림 2 부식표면 관찰(실체현미경 10배)

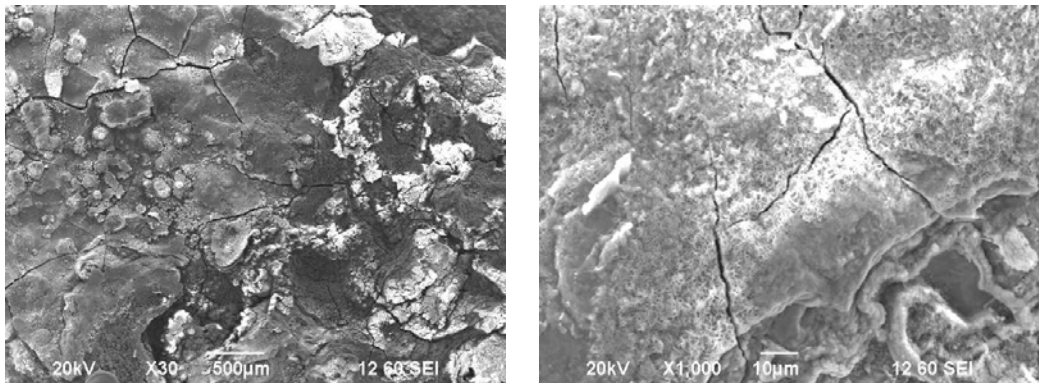
그림 3 방열판 부식표면 관찰(전자현미경 30배/1000배)

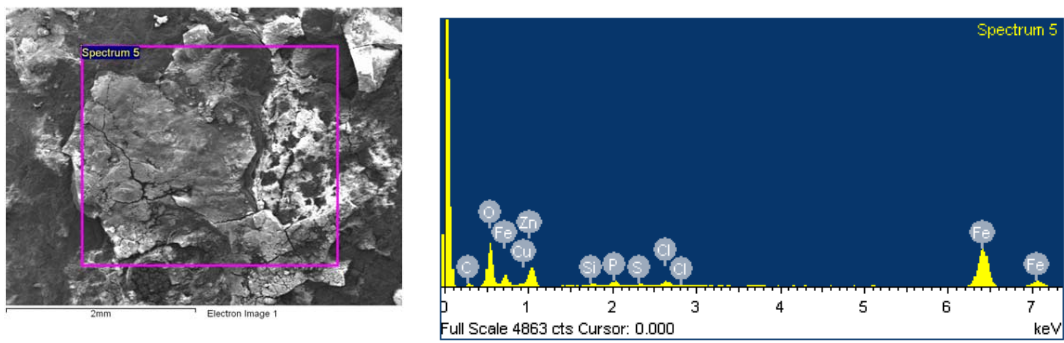
그림. 부식부위 SEM-EDS chart

| 구분 | 주요 검출성분 |
|---|---|
| 성분 | C(8.96%), O(28.88%), P(1.77%), Cl(1.23%), Fe(36.97%), Zn(20.99%) |

그림2. 부식부위 내벽 SEM-EDS 분석

- ▶ 전자현미경(SEM-EDS) 분석결과 부식부위에서는 염소성분이 비교적 많이 검출되어 부식의 원인은 염소 성분으로 물속에 존재하는 염소이온이 강관 내벽을 공격하여 부식이 진행된 것으로 판단된다.
- ▶ `나트륨(Na)과 염소(Cl) 수치를 비교해볼 때 1차 분석에서는 수처리제(주성분: NaClO) 성분과 함께 pH를 낮출 수 있는 다른 약품이 함께 처리되었던 시점인 것으로 추정된다. 단, 이때 일시적인 낮은 pH의 영향으로도 배관의 아연도금이 부식될 가능성이 높으므로 pH, 염소이온 농도에 대한 세심한 관리가 필요할 것으로 판단된다.

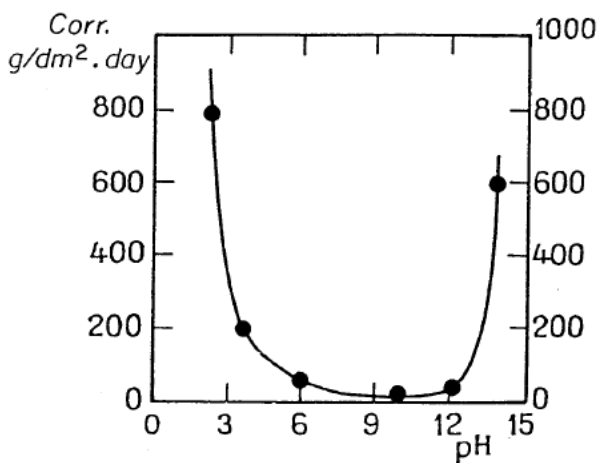
FIG. 3. Influence of pH on the corrosion rate of zinc (Chatalov).

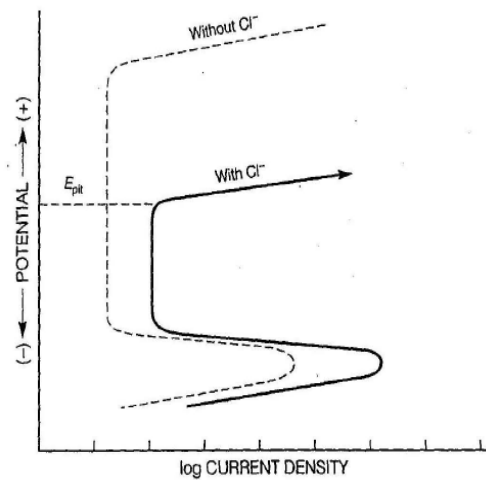
※ 아연부식속도에 대한 pH 영향<sup>1)</sup> 및 염소이온에 따른 부식전위변화<sup>2)</sup>
